PM

Historien om Hoburgs myr Lärbro socken, Gotland

Föreliggande PM är upprättad på uppdrag av Nordkalk AB och utgör en analys och dokumentation av Hoburgs myr i Lärbro socken och dess förändring över tid avseende frågan om vattenståndsförändringar sedan 1940-tal till våra dagar och frågan om tillrinning och avrinning, sedd i äldre flygbilder och kartor.

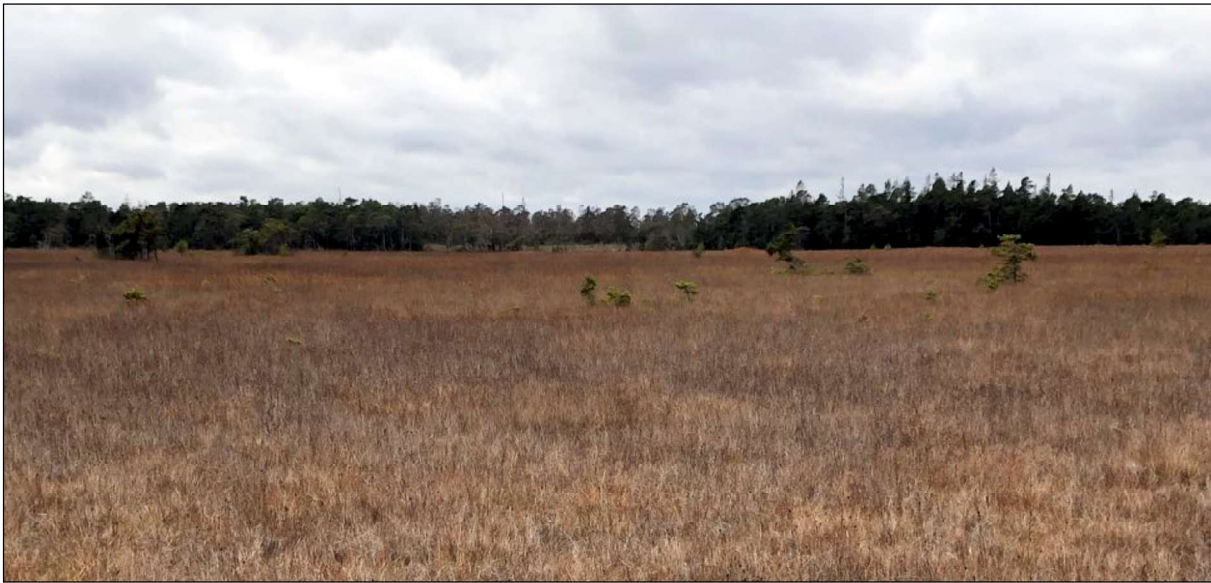
Figur 3. Myren sedd från öster mot väster. I skogskanten på västra sidan av myren skönjer man att hållmarken tydligt sluttar ner mot myren på denna sidan. Foto D. Carlsson.

Utan mer noggranna avvägningar är det dock vanskligt att bedöma vilken av de två avtappningspunkterna som ligger lägst och som bör ha varit den huvudsakliga avtappningen av överskottsvatten från myren. Det bör dock noteras, som behandlas i det följande, att det vatten som rinner till slukhållet kommer från ett grävt dike. Det framgår av bilden, figur 3, som visar den västra sidan av myren, att landskapet här är betydligt högre än myrens yta.

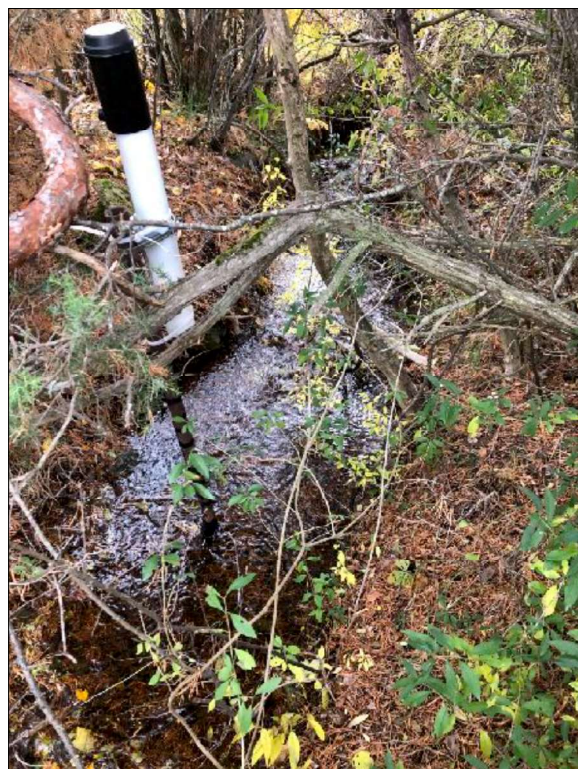
Figur 11. Det mätrör som står vid utflödet av diket i norr till slukhållet. Foto Dan Carlsson

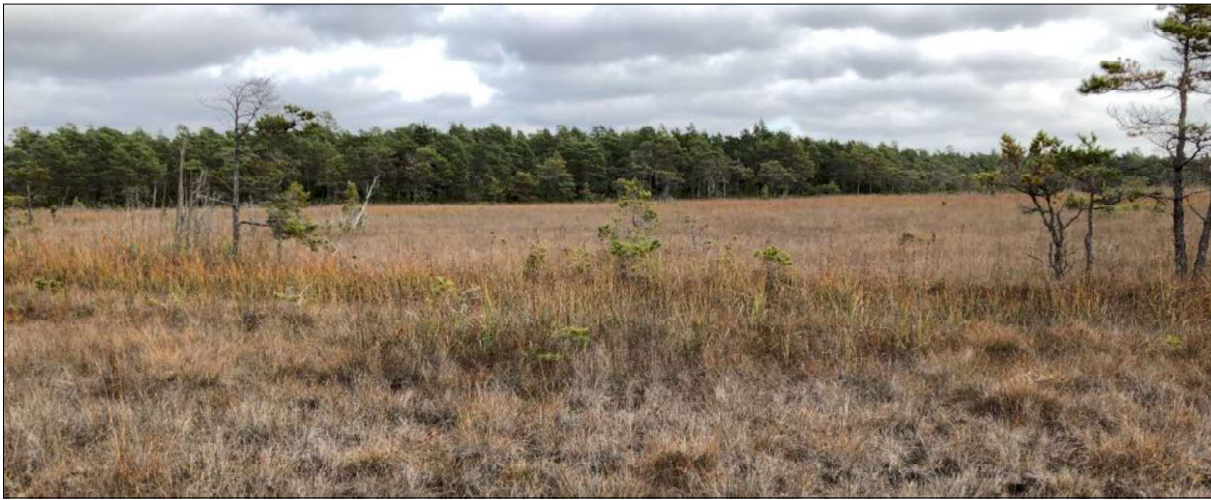
Figur 12. I bildens centrala del, från vänster till höger, syns det dike som är upptaget före 1960. Idag är det under igenväxning. Bilden tagen från väster mot öster. Foto Dan Carlsson.

uppenbarligen sker mot norr och slukhållet. Som framgått av flygbilden från 1960 är diket synbarligen tämligen brett och troligen också djupt. Idag är det dock svårt att uppskatta såväl bred som djup av diket då det i hög grad är igenväxt med sly, starr etc.

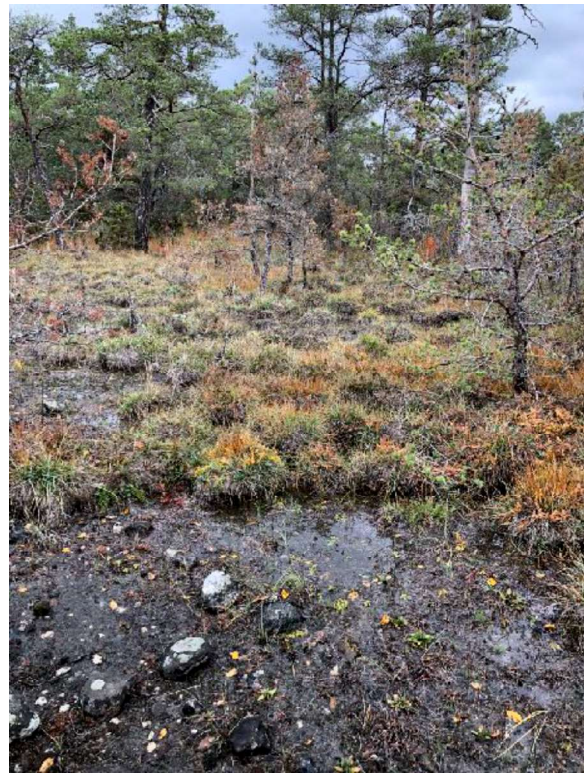
Figur 13. Öster om myren är ett större område som är vattensjukt och mest troligt varit det primära avrinningsområdet innan dikena grävdes i norra delen av myren. Foto Dan Carlsson.

Bilden från kartorna har härvid förstärkts i så motto att det i princip finns två avrinningsområden, dels i änden på det långa diket mot norr, som slutar direkt i slukhållet, dels mot öster, även om här idag inte finns någon klar ränna av vatten, men ett till delar sankt och blött område.
